Burgstall Ried am Riederberg

Begehung 10. Oktober 2009

Bernhard R. Arnold
bernhard.arnold@gmx.at

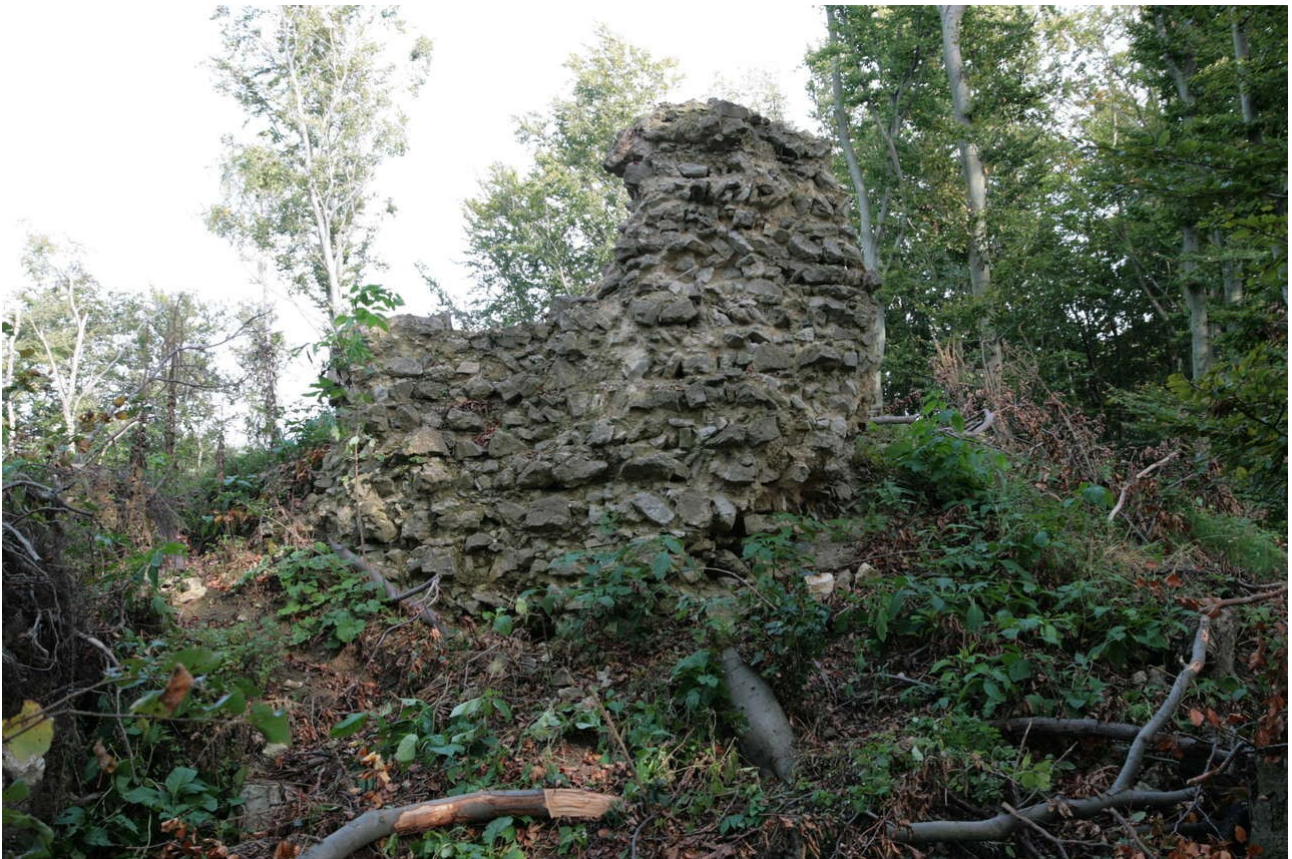
Der umgestürzte Baum auf dem Mauersporn wurde seit meinem letzten Besuch im September entfernt. Leider hat der aufgestürzte Stamm wieder Schäden verursacht. Sehr bedenklich ist auch das fortschreiten des Substanzabbaus. Da der aus dem Schutt ragende Sporn nur aus dem Kernfüllmaterial besteht und die Schale vollkommen fehlt, spült das Regenwasser den weichen Mörtel zwischen den Steinen heraus, welche dann einfach aus der Mauer fallen.

Abb.1.1 Der vom umgestürzten Totholz befreite Mauersporn des romanischen Rundturms.

Seit meinem letzten Besuch im September ist erneut Mauerwerk ausgebrochen, der Mörtel der Kernfülle löst sich kontinuierlich in sandiger Form ab und spült die Steine frei. Die Pfeile rechts und in der Mitte zeigen Beschädigungen durch den aufgestürzten Baumstamm.

Bis erste Maßnahmen zur Sicherung getroffen werden können, sollte der Sporn vielleicht besser unter einer leichten Kunststoffplane vor weiterer Aus- und Unterspülung geschützt werden.

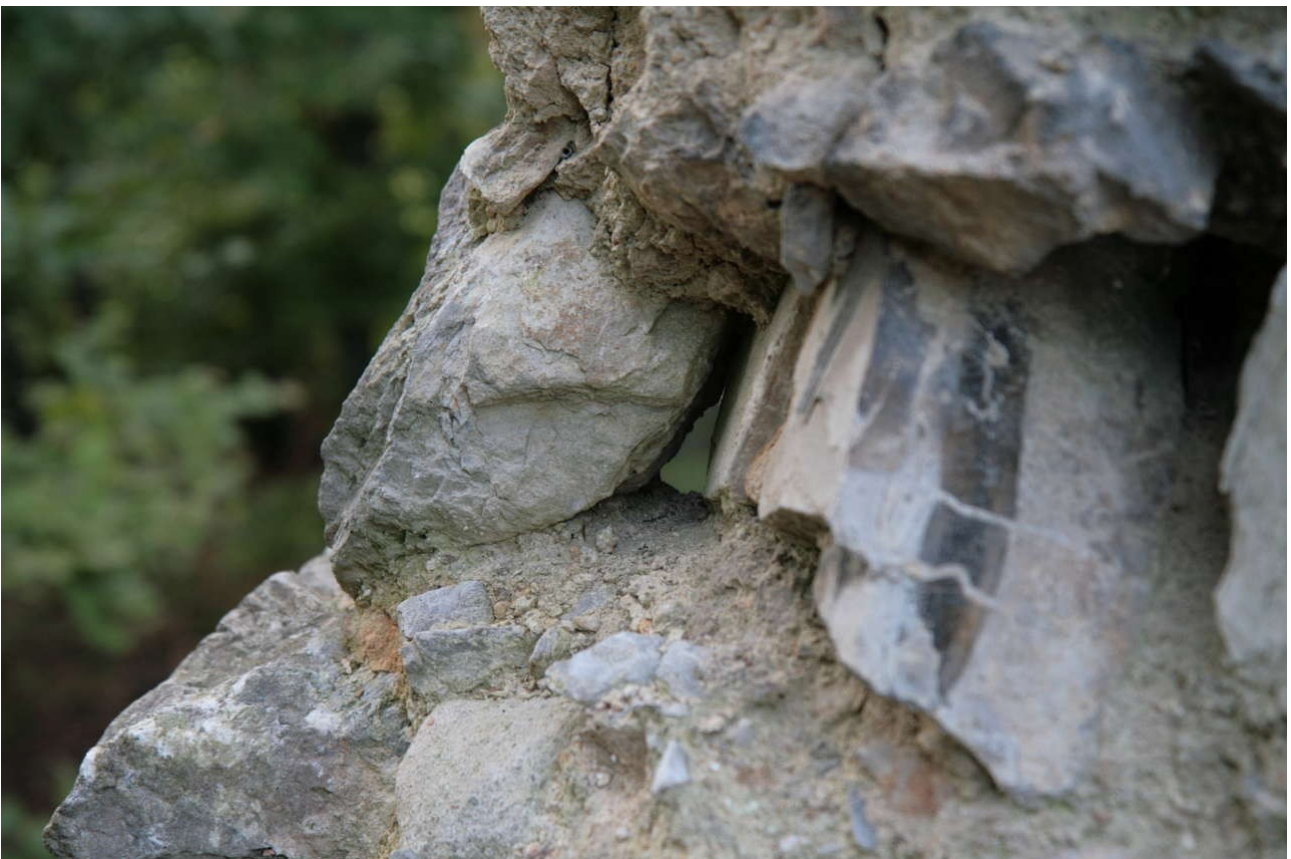
Abb.1.3 Das Regenwasser spült die Mauersteine frei.

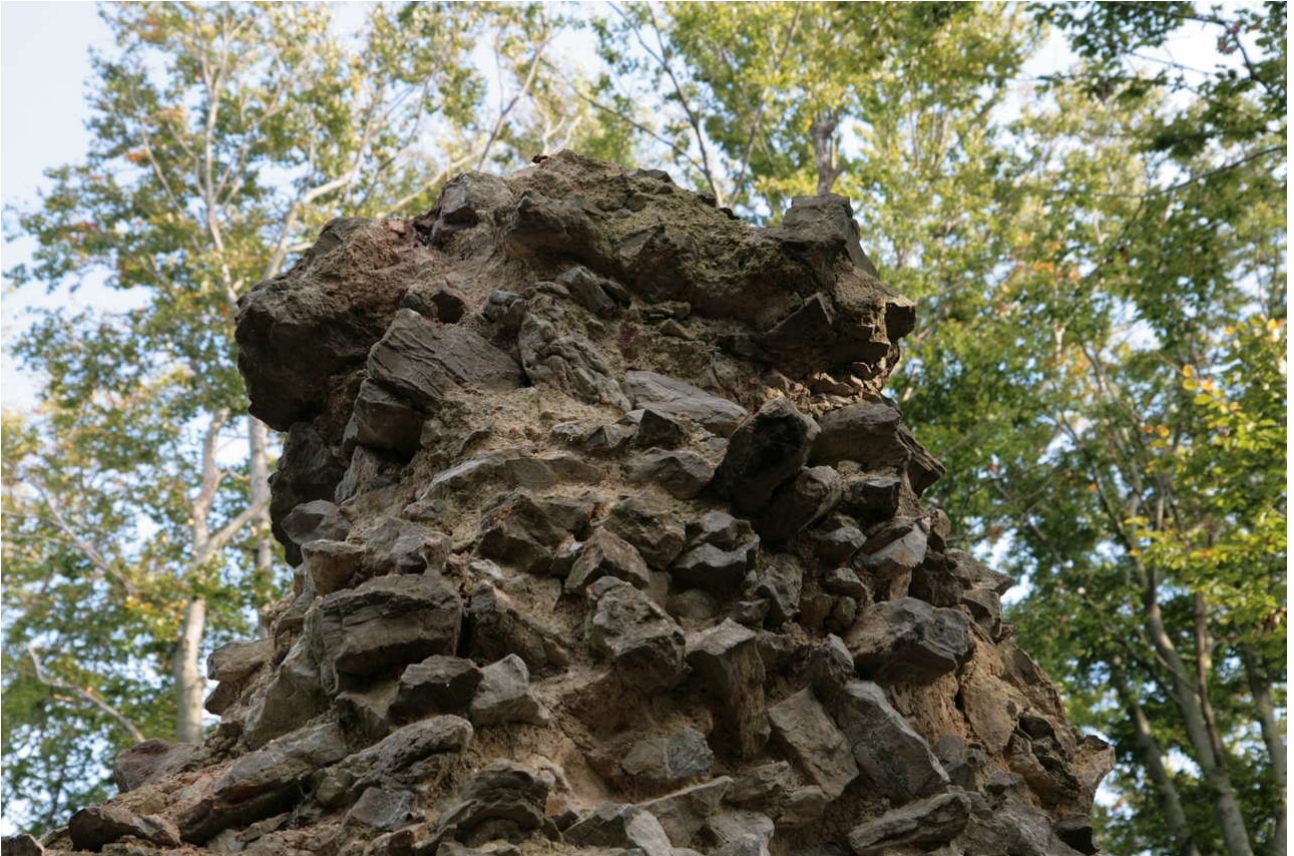
Abb.1.4 Außenseite des Turmsporns. Die kontinuierlich freigespülten Steine stürzen ringsum zu Boden.

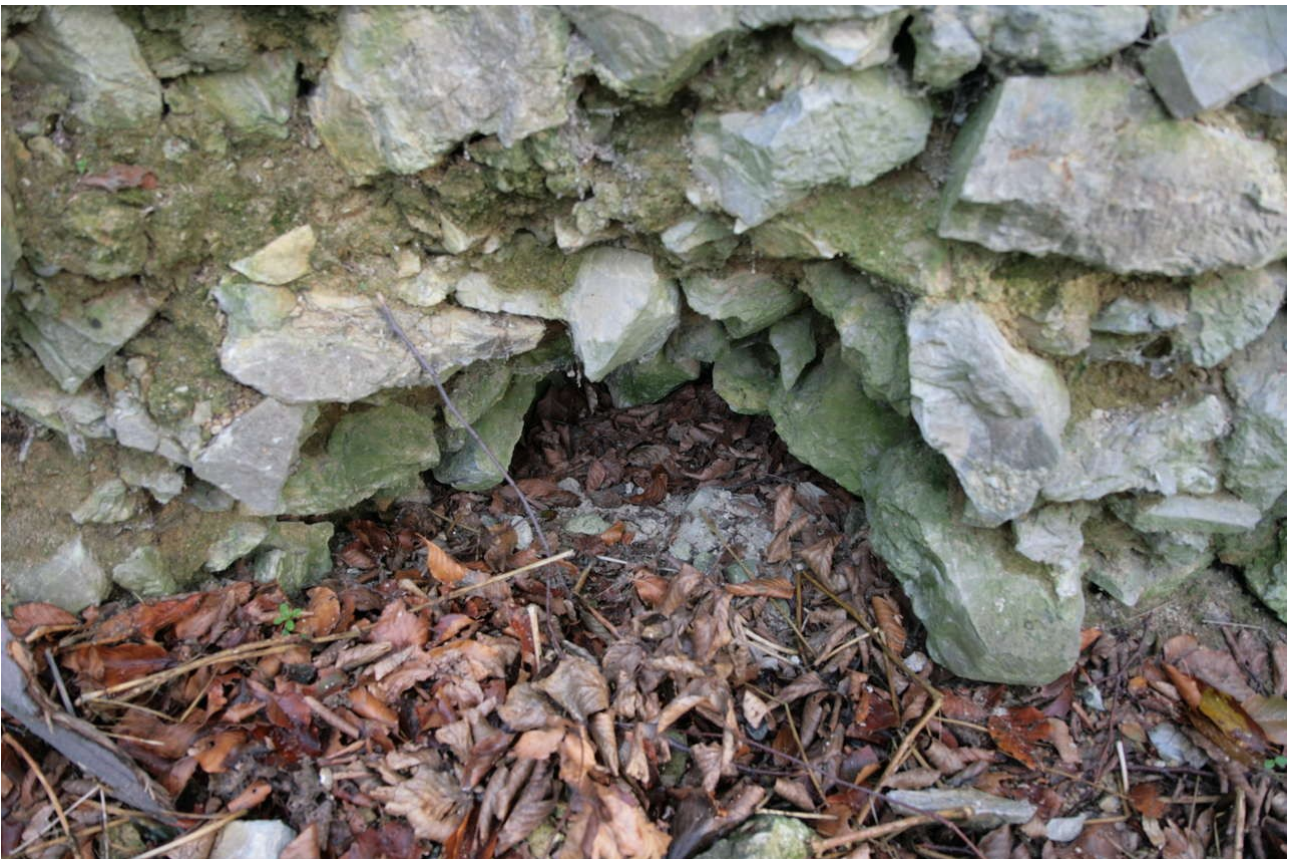
Abb.1.5 Am Fuße des Sporns klappt unter anderem ein Loch in der Mauer.

Bedenklich ist, dass der hohe Sporn zu einem großen Teil unterminiert ist, er hält somit nur noch an der anschließenden Mauerseite, ich würde das ganze Gebilde als potentiell einsturzgefährdet deuten. Die freigespülten Löcher reichen +25cm in das Mauerwerk.

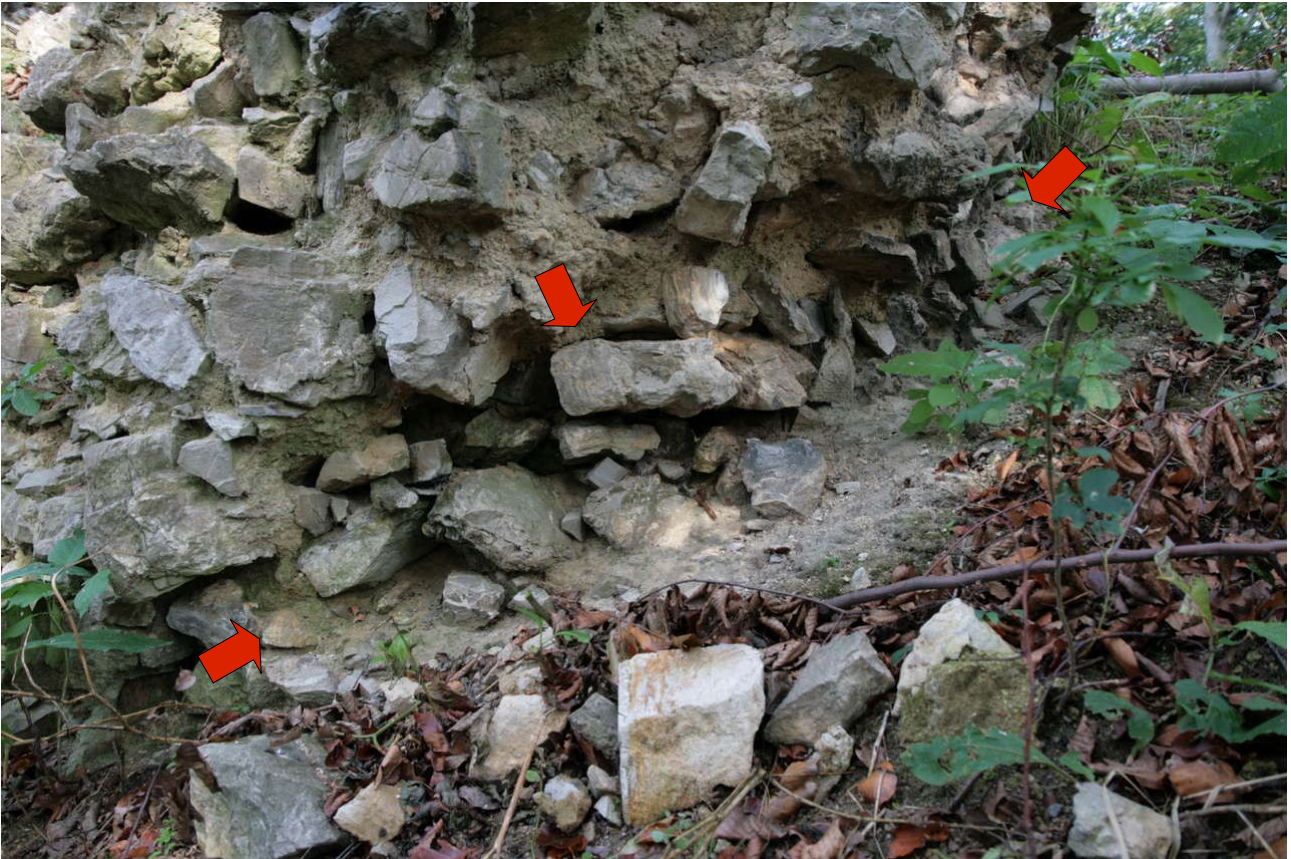
Abb.1.6 Die Unterminierung von Vorne.

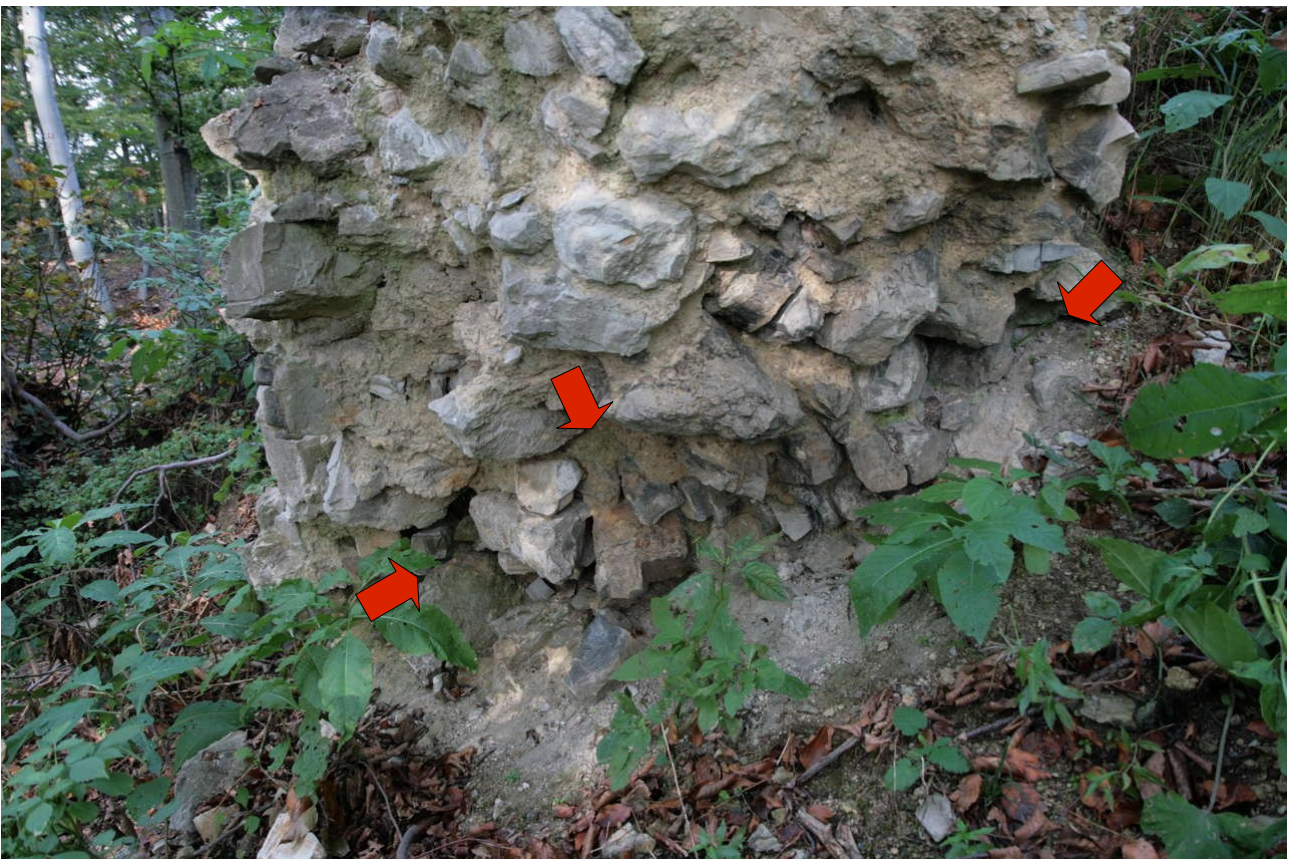
Abb.1.7 Die Unterminierung von der Seite.

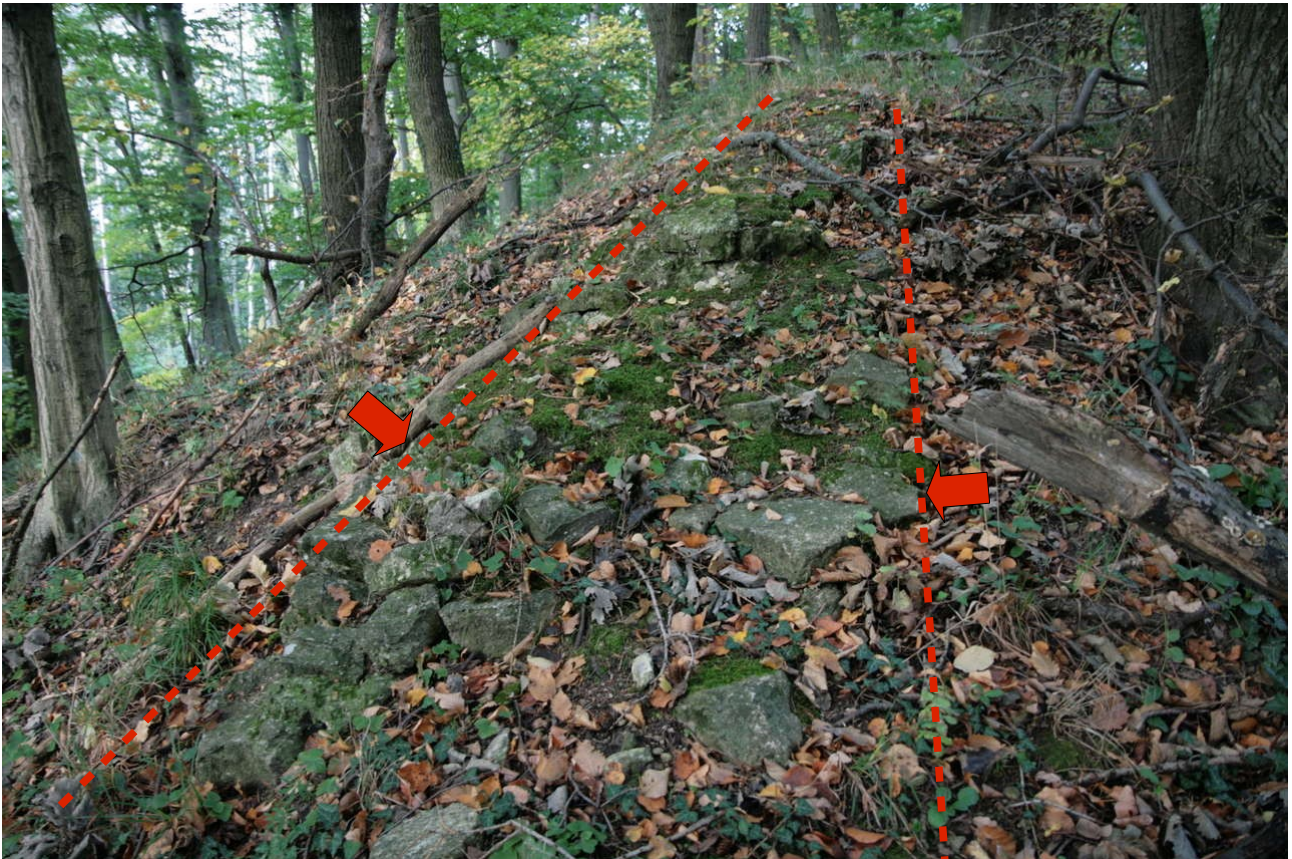
Das abgehen der Mauerreste, die südlich rund um den Hausberg verlaufen, hat mir heute wieder neue Erkenntnisse über deren Ausdehnung und Verlauf gegeben. Man kann den Mauerzug anhand der Fundamentreste fast kontinuierlich mit dem freien Auge erkennen. Unklar ist mir weiterhin, wo die Mauern wirklich enden. Ihre erkennbare Spur verliert sich an beiden äusseren Seiten des Hausberges relativ plötzlich an der Außenseite des Burggrabens.

Abb.2.1 Die erkennbaren Mauerzüge.

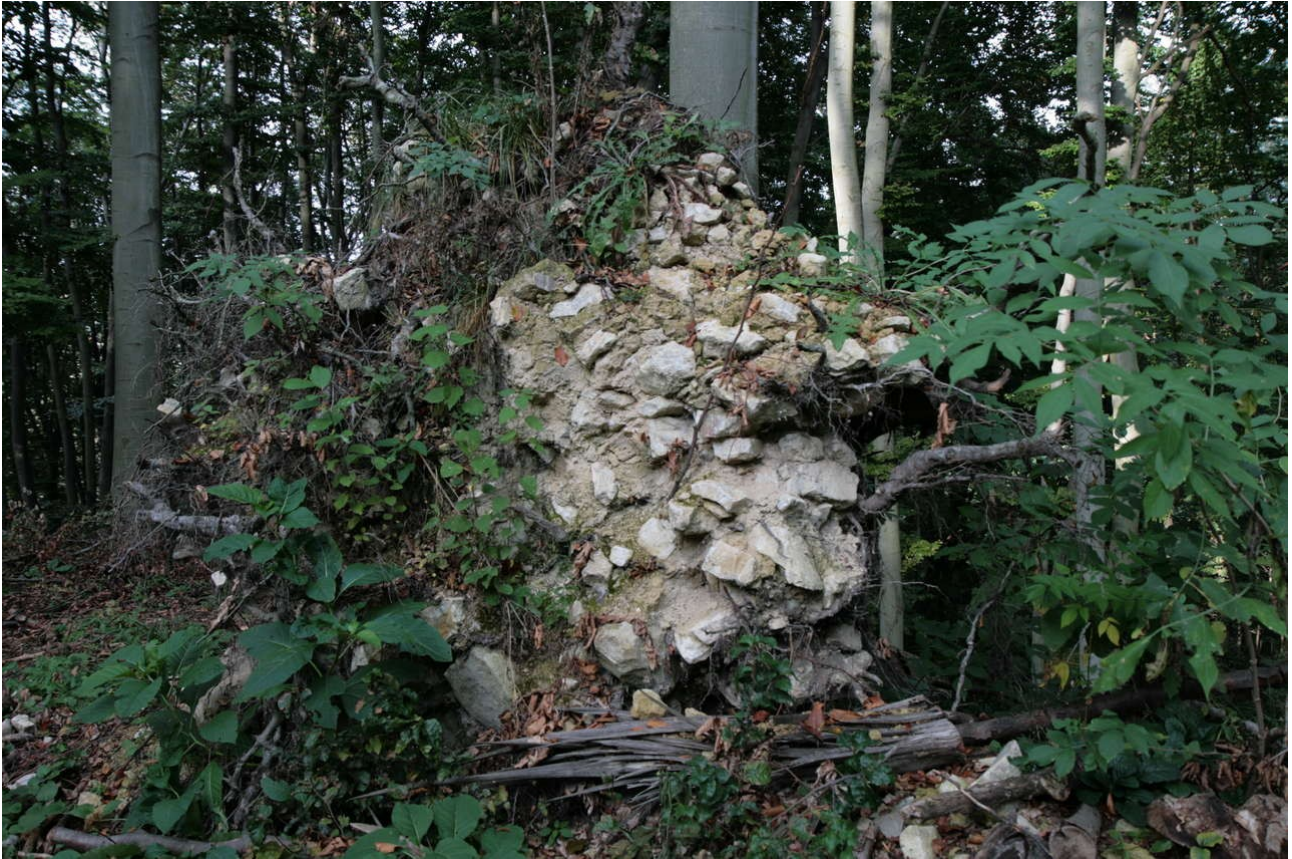
Ein umgestürzter Baum ist komplett in eine massive Mauer, bzw. deren Kernfülle eingewachsen, die er beim umstürzen mit aus dem Erdreich gezogen hat. Der Wurzelballen liegt nordöstlich an der Außenkannte des Burggrabens (der Burggraben ist hier ansich kaum als Graben zu erkennen), dürfte aber nicht an Ort und Stelle gestanden haben, den Ursprungsort konnte ich nicht ausmachen. Vom Hausberg herunter in den Burggraben besteht der komplette Hang aus einer lockeren Schutthalde aus Mauerwerk und Erdreich.

Abb.3.1 Das im Wurzelballen steckende massive Mauerwerk.

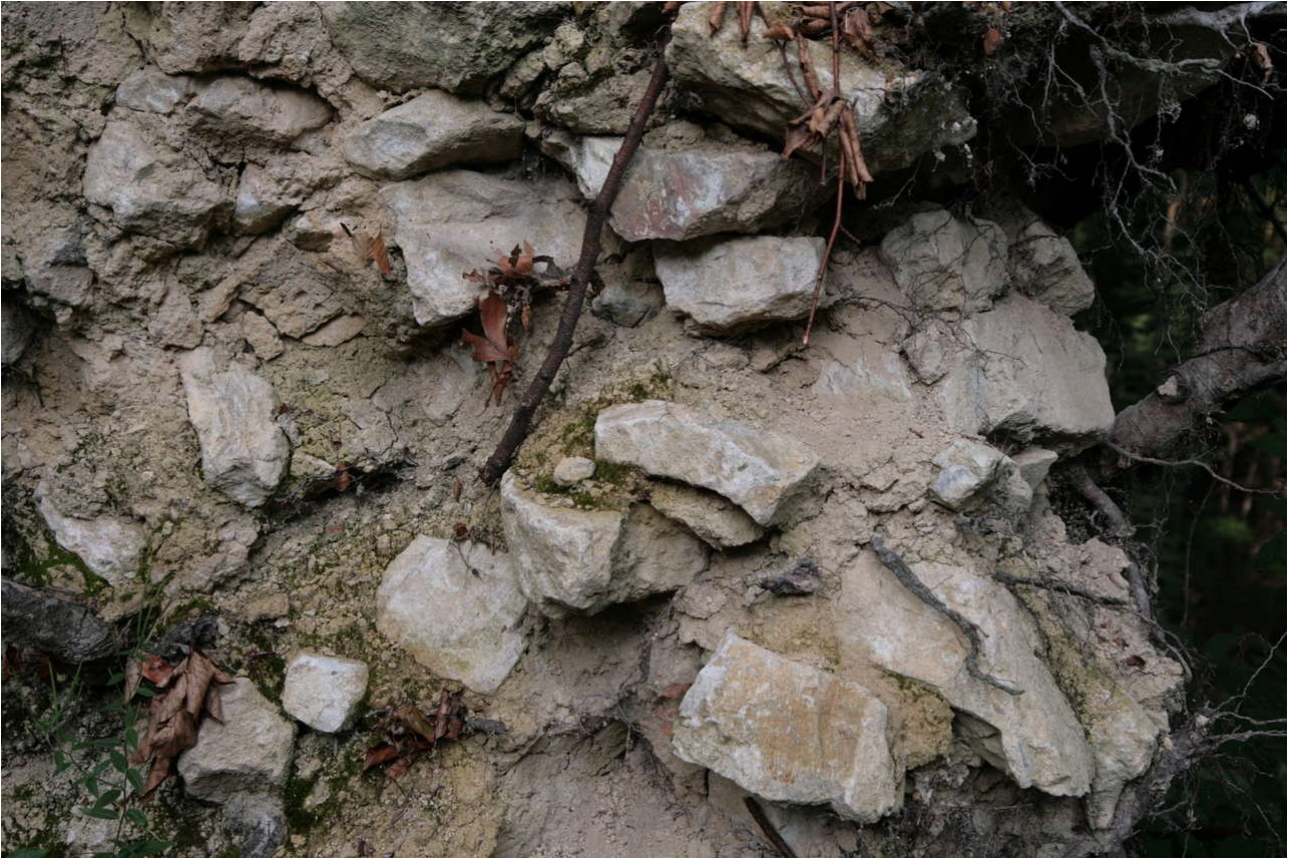
Abb.3.2 Nahaufnahme des Mauerwerks.

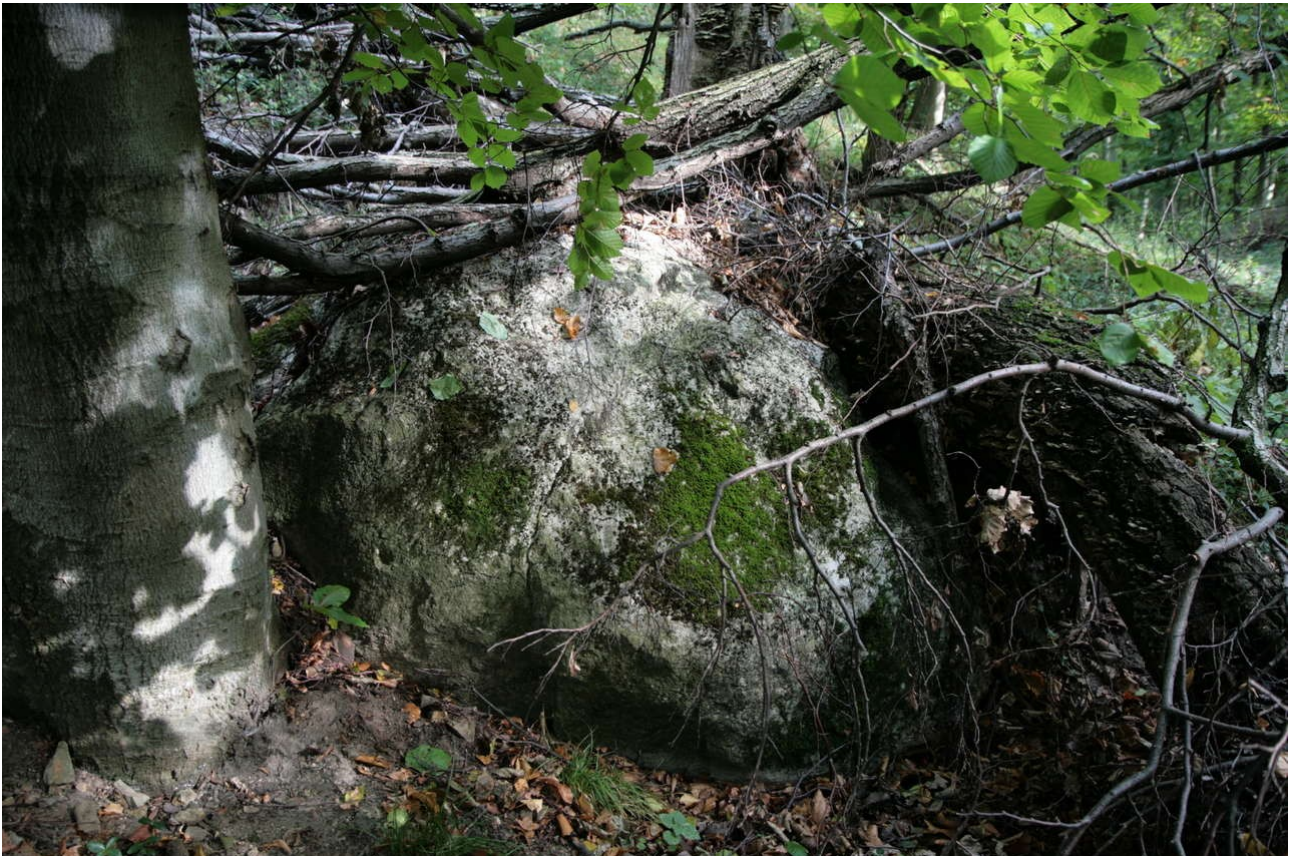
Sandsteinfindling mit 1,5m bis 2m Durchmesser, liegt an der Inneren Hangseite im Burggraben direkt unterhalb des erhaltenen Ringmauerzuges. Durch die Zersetzung der aufgestürzten Bäume ist der Findling wieder beschränkt zugänglich. Auffällig ist, dass bis auf eine Verstürze Ringmauer der Burggraben frei von Steingebilden ist, der Findling sticht da heraus. Weiters hat der Stein auf der Oberseite mittig ein dreieckiges, etwa 3cm bis 4cm breites Loch. Dieses ist ca. 12cm tief, anscheinend aber tiefer und mit Material verfüllt. Die oberen 12cm sind wie zumeist mit Blätterfaulschlamm gefüllt.

Abb.4.1 Die „Kugel“ im Burggraben.

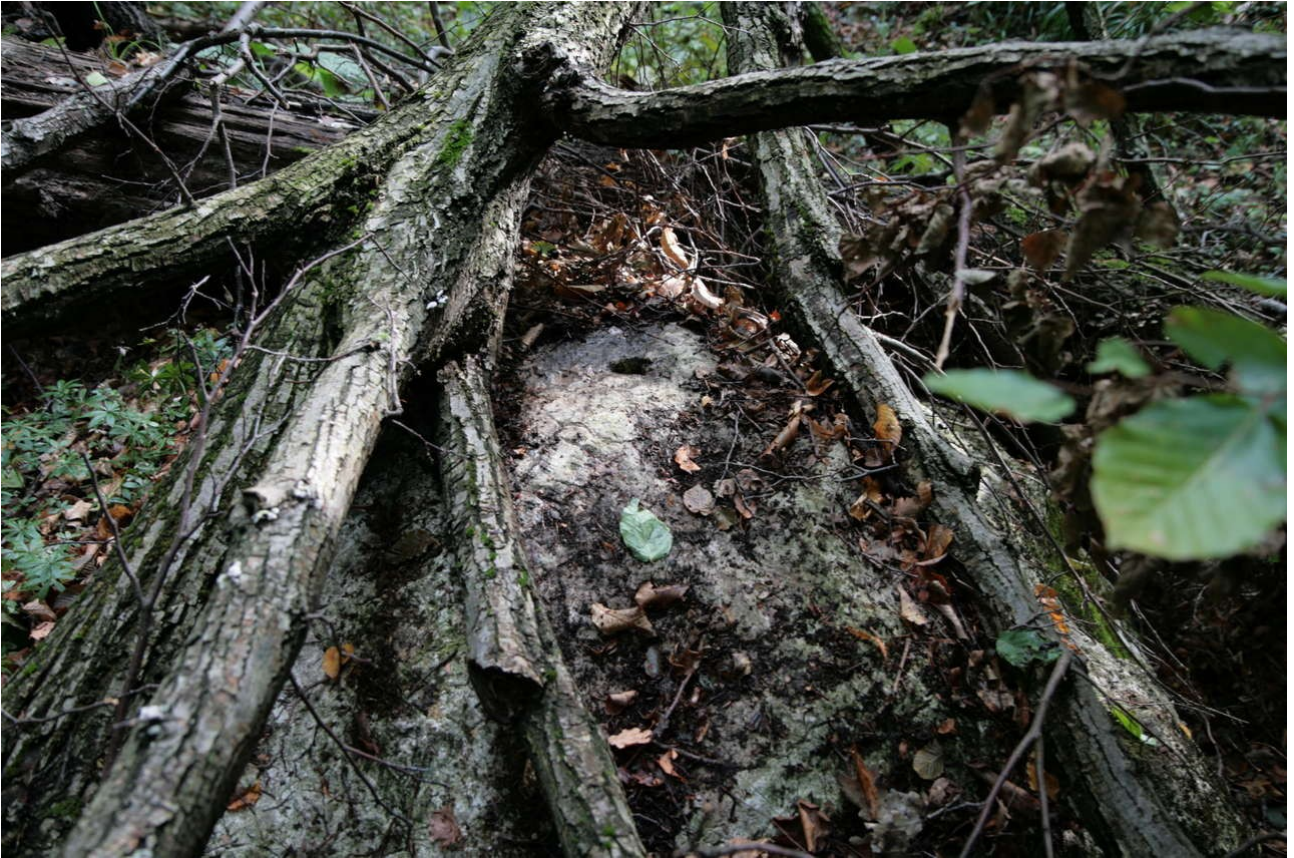
Auffallend ist die dreieckige Form des Loches, die man auch im tieferen Verlauf ertasten kann. Da ich kein Wissen über das setzen von Spaltlöchern mit Sprengbolzen habe, kann ich nicht sagen ob dies ungewöhnlich ist.

Abb.4.2 Das mittige Loch an der Oberseite.

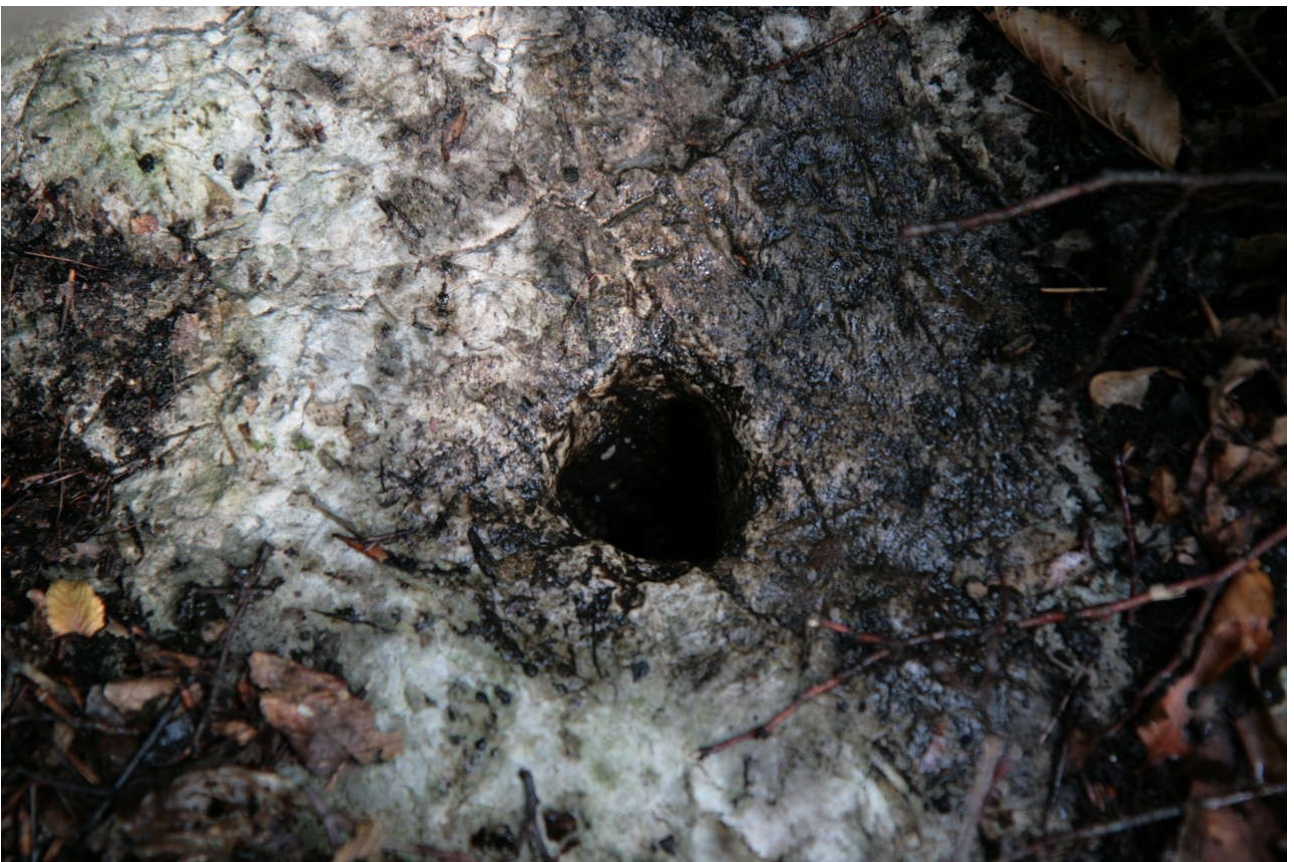
Ich kann nur vermuten, dass das Loch von drei Seiten mit einem Meißel geschlagen, und vermutlich nicht (nur) gebohrt wurde.

Abb.4.3 Das freigelegte Loch.
