Burgstall Ried am Riederberg

Sicherung 16. Oktober 2009

1. Notdürftige Sicherung der Turmruine

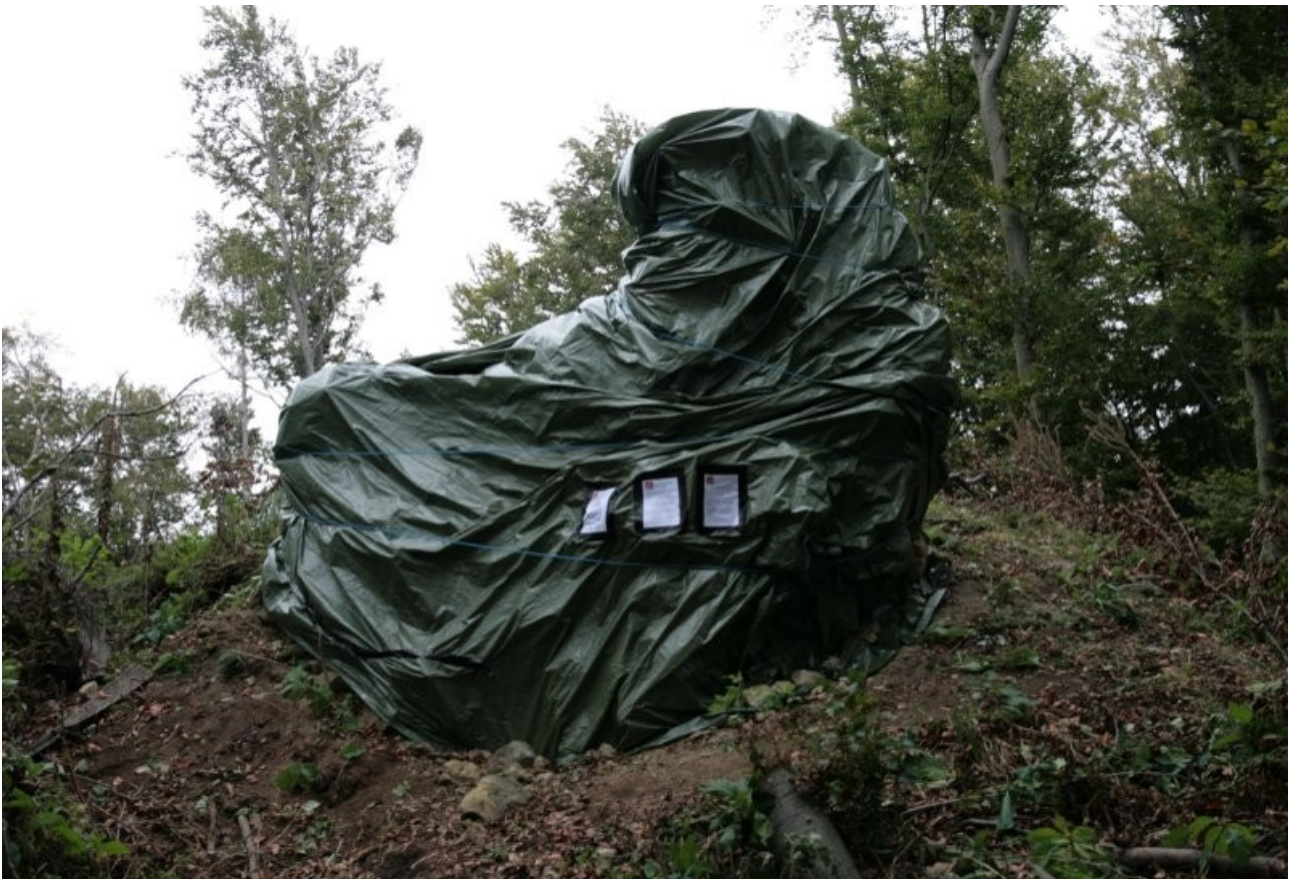
Der stark gefährdete Mauersporn wurde notdürftig vor der einsetzenden Herbstwitterung durch eine 60m² Schutzplane gesichert.

Abb.1.1 Der notdürftig vor Witterung geschützte, stark gefährdete Mauersporn.

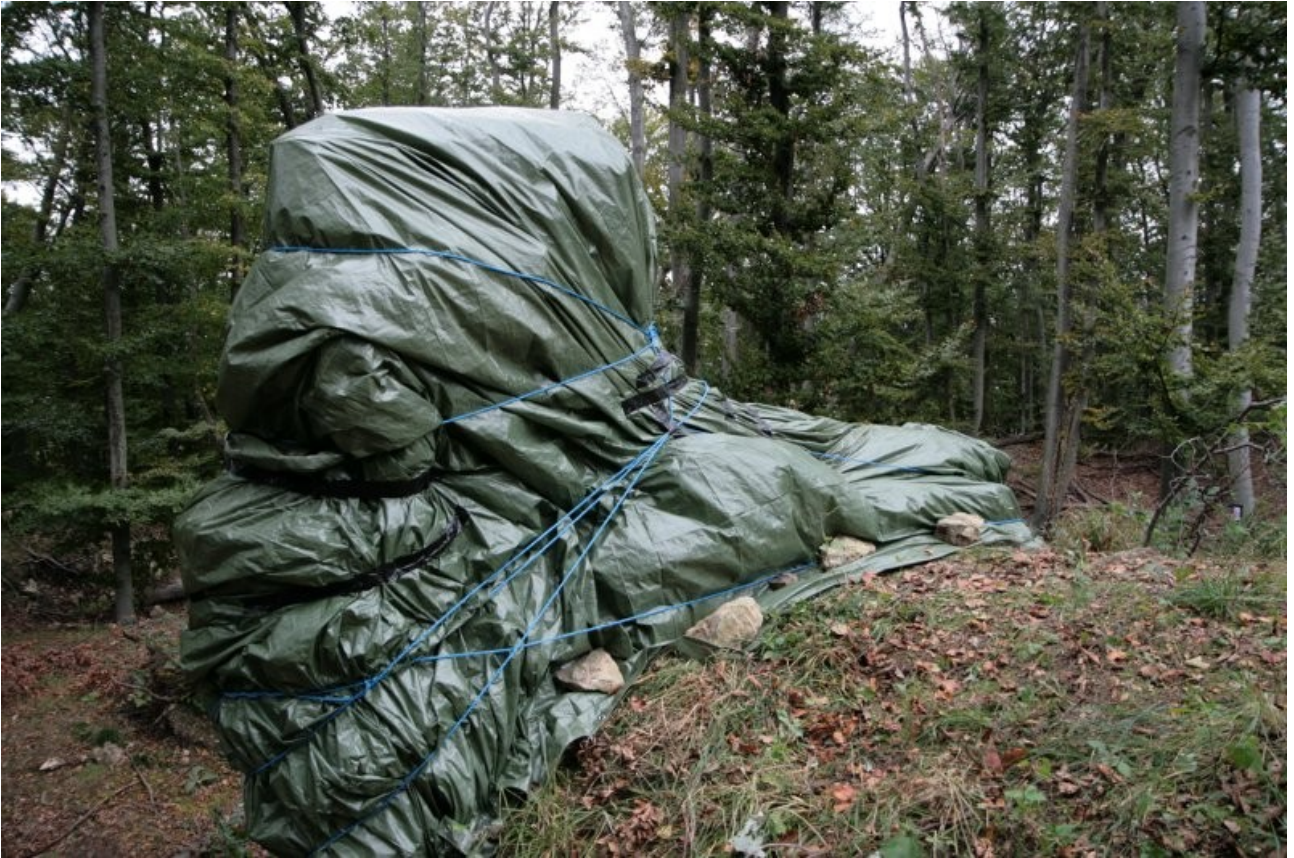
Die Substanz des Kernmauerwerks ist erschreckend schlecht, es bleibt zu hoffen, dass noch diesen Herbst mit ersten offiziellen Sanierungsmaßnahmen begonnen werden kann.

Abb.1.2 Die Turminnenseite, notdürftig vor weiterem Substanzverlust geschützt.
